### Relatório Técnico - Nº 0420/2020 - APAEL/SPD

**MPDFT 08191.038617/2020-61**

Recanto das Emas

Perícia em nova unidade no Recanto das Emas para atendimento de pessoas em situação de rua criada em função da COVID-19.

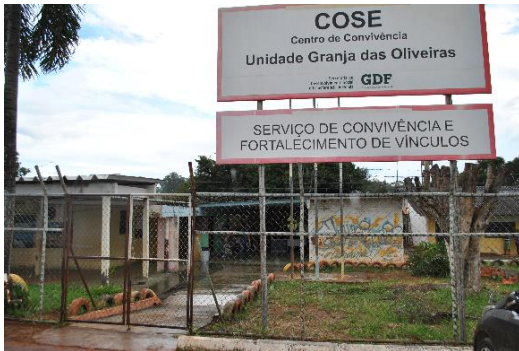
Fotografia 1 – Identificação do local como Centro de Convivência. Não há identificação como local de acolhimento de pessoas em situação de rua.

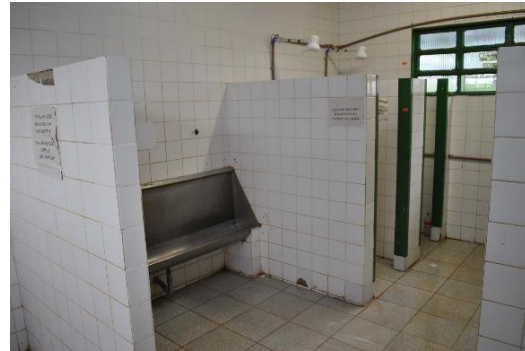
Fotografia 4 – Mictório calha e chuveiros com aquecimento elétrico em banheiro destinado a acolhidos.

Dois banheiros foram adaptados para o uso dos acolhidos. Um possui cinco chuveiros com aquecimento elétrico, um mictório calha e um lavatório calha com três torneiras. O outro banheiro possui sete vasos sanitários, contudo dois estão interditados, e um lavatório calha com quatro torneiras. Não há instalações acessíveis nos banheiros para pessoas com necessidades especiais.

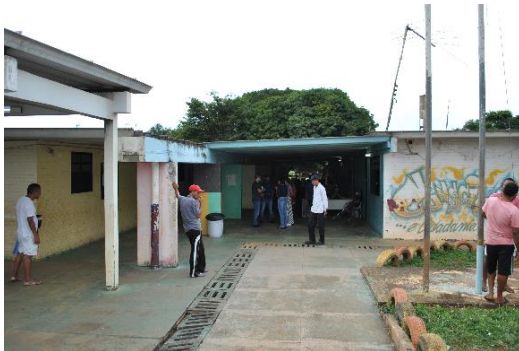
Fotografia 2 – Circulação livre dos acolhidos no local. Não há instruções visíveis dos comportamentos a serem adotados para evitar a propagação do vírus causador da COVID-19.

- Não foram vistos cartazes, avisos ou instruções relativas a comportamentos a serem adotados pelos acolhidos e por servidores da instituição para minimizarem a possibilidade de propagação da COVID-19 no local;

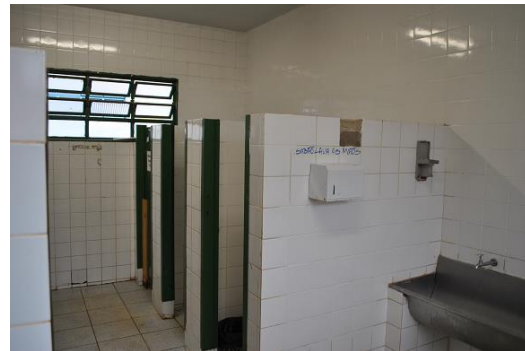
Fotografia 5 – Banheiro com vasos sanitários e lavatório calha. Não havia sabão, álcool em gel ou papel toalha disponível para os acolhidos.

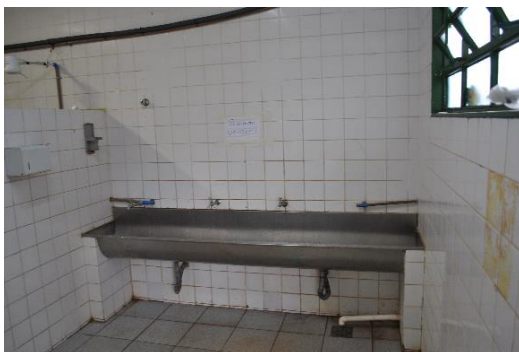
Fotografia 3 – Lavatório calha. Não havia sabão, álcool em gel ou papel toalha disponível no local aos acolhidos.

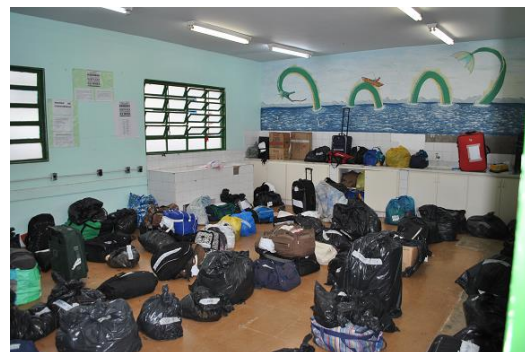
Fotografia 6 – Sala para guarda dos pertences dos acolhidos.

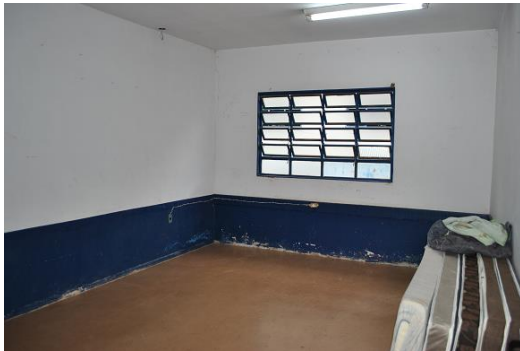
Fotografia 7 – Quarto destinados a acolhidos com sintomas do COVID-19. Sem ocupação no momento da vistoria realizada pelo MPDFT.

O quarto destinado ao isolamento de acolhidos com sintomas da COVID-19 não estava sendo ocupado no momento da vistoria realizada pelo MPDFT.

Há um único ambiente no qual, de acordo com os servidores, seriam alocadas pessoas com sintomas da COVID-19. Contudo, esse local serviria somente como dormitório. Todos os outros ambientes seriam comuns a todos os acolhidos, não havendo, assim, separação absoluta daqueles com sintomas da doença de quem não apresenta sintomas.

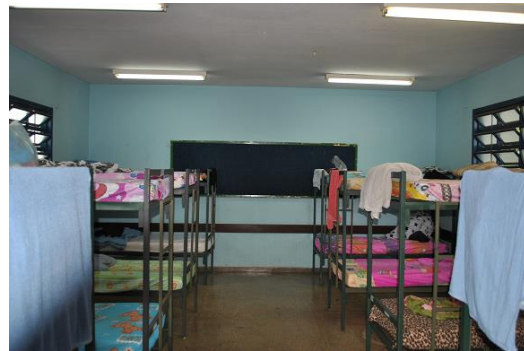
Fotografia 10 – Quarto 3. Beliches com espaçamento vertical de 1,0m entre leitos e distância entre beliches de 0,8m a 1,1m. Ocupado por 18 acolhidos.

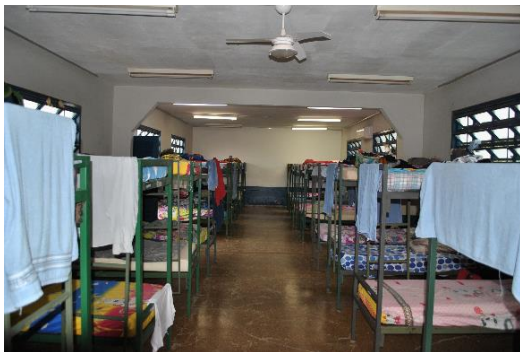
Fotografia 8 – Quarto 1. Beliches com espaçamento vertical de 1,0m entre leitos e distância entre beliches de 0,5m a 1,3m. Ocupado por 40 acolhidos.

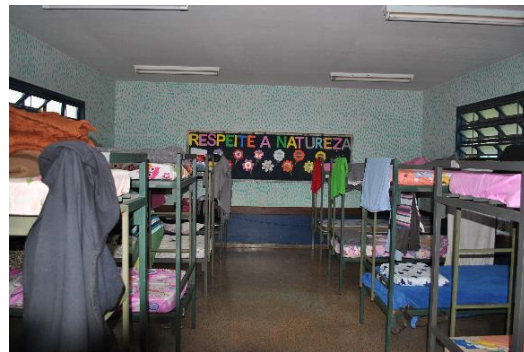
Fotografia 11 – Quarto 4. Beliches com espaçamento vertical de 1,0m entre leitos e distância entre beliches de 0,8m a 1,1m. Ocupado por 18 acolhidos no momento da vistoria.

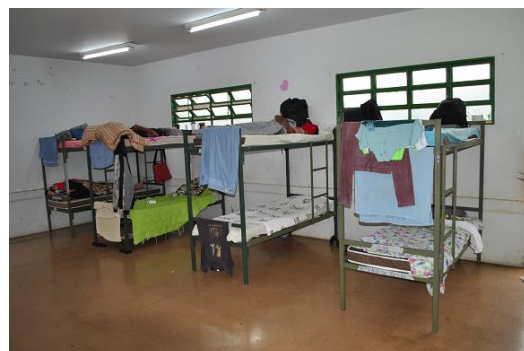
Fotografia 12 – Quarto 5. Beliches com espaçamento vertical de 1,0m entre leitos e distância entre beliches de 1,1m a 1,3m. Ocupado por 8 acolhidos.

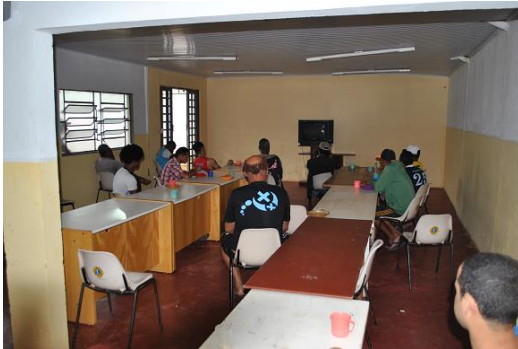
Fotografia 13 – Refeitório. Mesas enfileiradas sem espaçamento entre elas. Televisão ao fundo provoca aglomeração no interior do local.

No refeitório mesas foram colocadas em duas fileiras. Na mesma fileira, não havia espaçamento entre as mesas.

- A instalação de televisão no refeitório propiciou a aglomeração de pessoas em local fechado;
- Nenhum acolhido utilizava máscara no momento da vistoria. Havia aglomerações por grupos em espaços diversos da instituição;

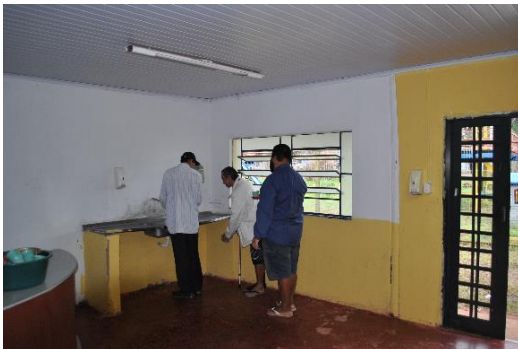
Fotografia 14 – Local para lavagem de louças no interior do refeitório. Formação de fila para a utilização do equipamento.

- A rotina adotada para servir alimentos aos acolhidos e a lavagem de pratos e talheres pelos próprios acolhidos provoca a formação de filas. Não há instruções visíveis nem marcações em pisos com o intuito de ordenar essas filas e evitar aglomerações;

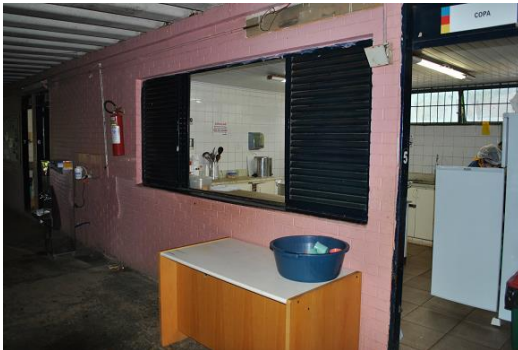
Fotografia 15 – Cozinha. Local onde são postas as refeições nos pratos. Acolhidos formam fila para pegar seus alimentos.
