REDE DE PROMOÇÃO DA MOBILIDADE SUSTENTÁVEL E DO TRANSPORTE COLETIVO DO DISTRITO FEDERAL – REDE URBANIDADE

Relatório da vistoria realizada pela Rede Urbanidade, no dia 21 de novembro de 2020, na ciclovía do Trevo de Triagem Norte – TTN

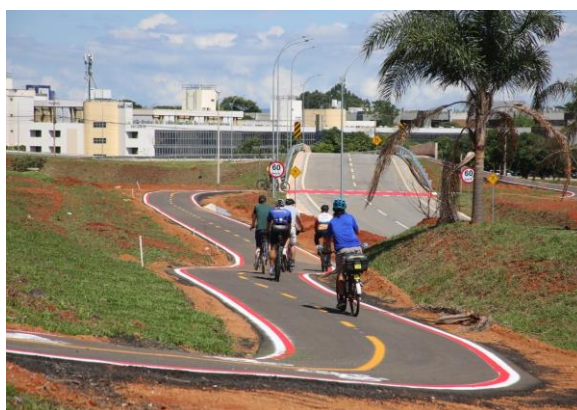
No geral, a pavimentação das ciclovias do TTN tem boa apresentação, embora não tenham sido realizadas avaliações técnicas acerca da durabilidade do revestimento asfáltico aplicado. Em princípio, o revestimento asfáltico proporciona rolamento mais agradável e maior aderência que o concreto, além de ser menos vulnerável às consequências da dilatação, como rachaduras, fendas e sobreposição de placas, comuns em ciclovias de concreto do Distrito Federal.

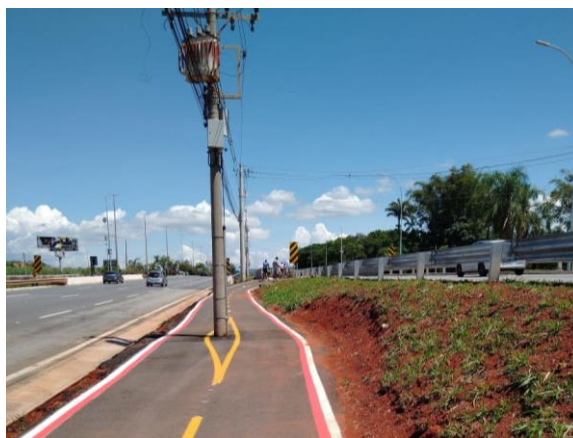
A largura das ciclovias mostra-se apropriada para o local, porém, foram observados estreitamentos de pista, compartilhamentos com calçadas e obstáculos perigosos em determinados trechos, como mostra a imagem a seguir, em que postes de eletricidade foram deixados no meio da ciclovia, expondo os usuários a risco de acidentes.

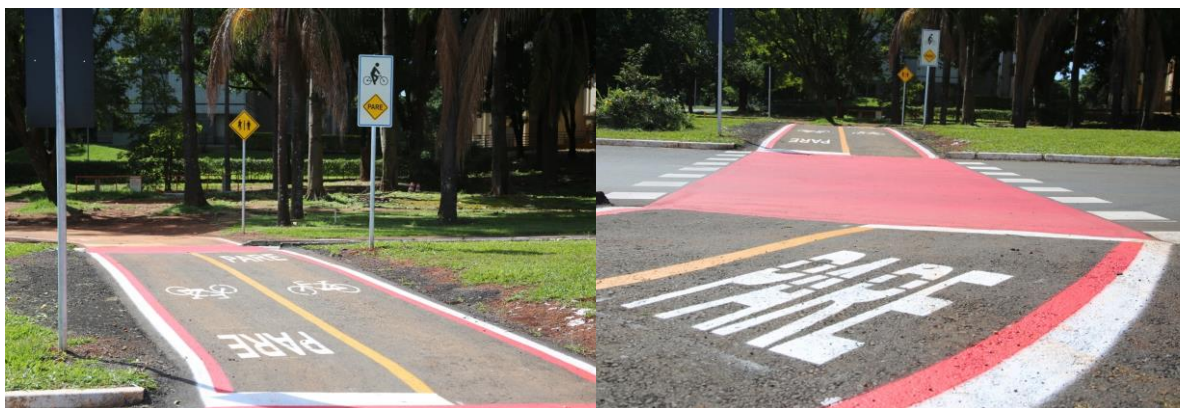
Embora a sinalização horizontal ainda não estivesse concluída no momento da vistoria, o padrão utilizado (faixas contínuas brancas e vermelhas nas laterais, faixa amarela tracejada ou contínua ao centro e pintura vermelha margeada por faixas tracejadas brancas nos cruzamentos) permitia boa visualização. Porém, não foram realizadas análises técnicas acerca da durabilidade e da capacidade reflexiva da tinta aplicada na sinalização horizontal, sobretudo nos locais de cruzamento, em que pode haver maior desgaste em razão do tráfego intenso de veículos motorizados.

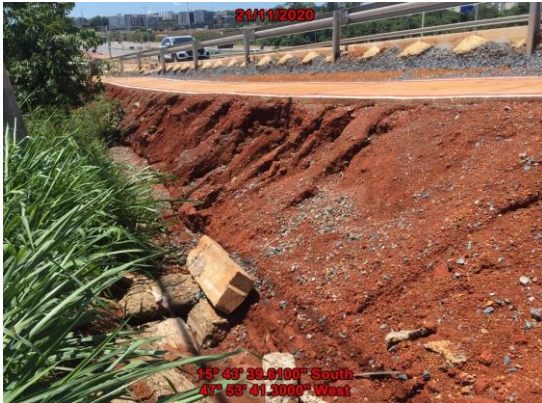
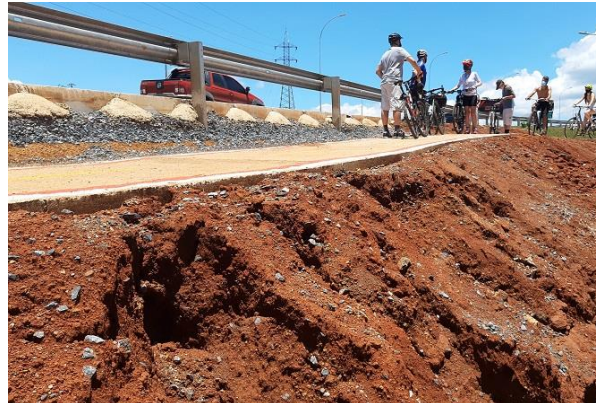
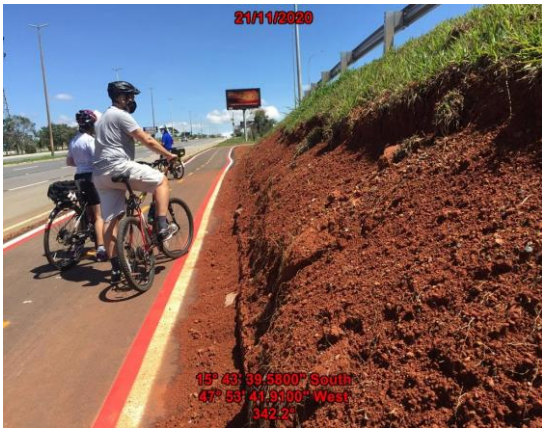
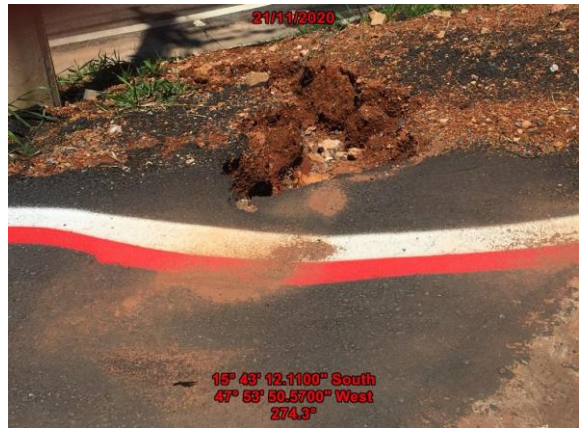
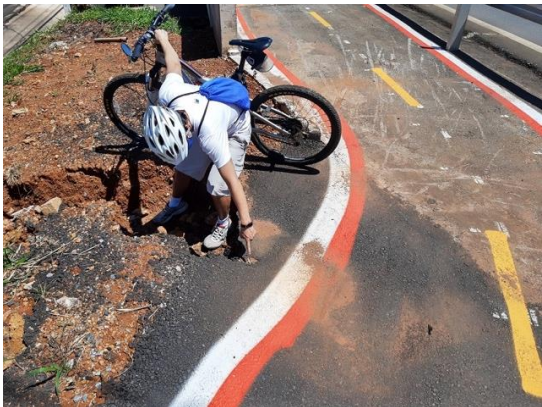
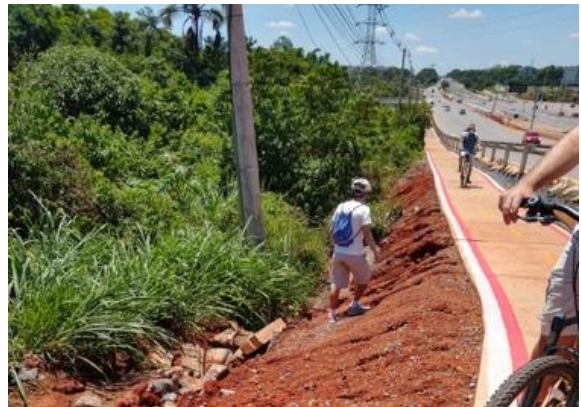
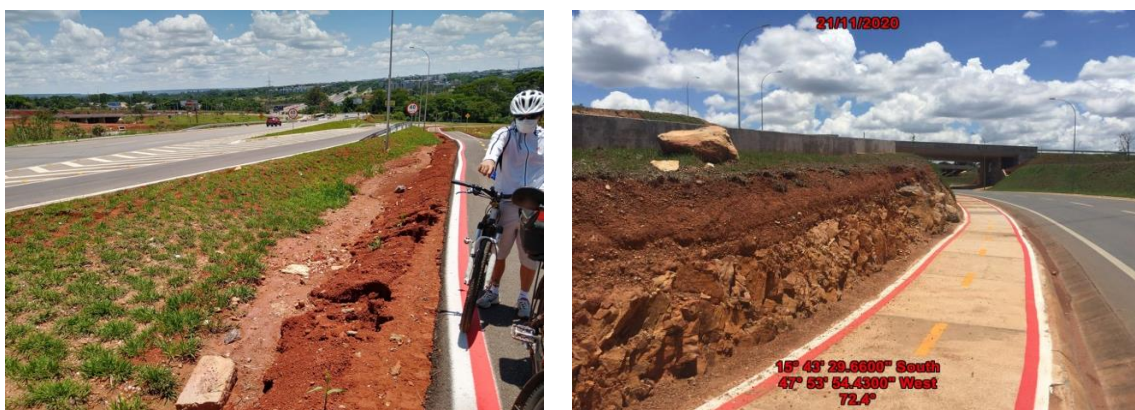
Observou-se que, em vários trechos do percurso, não houve tratamento adequado para canalização de águas pluviais, com vistas a evitar erosões e/ou acúmulo de água e resíduos na superfície da ciclovia, o que pode comprometer não apenas a segurança dos usuários, mas a própria durabilidade das obras. Em determinados pontos, a ausência de estruturas de contenção nos taludes e aterros, como muros de arrimo, já tem provocado o surgimento de erosões que em pouco tempo poderão prejudicar a estrutura da ciclovia.

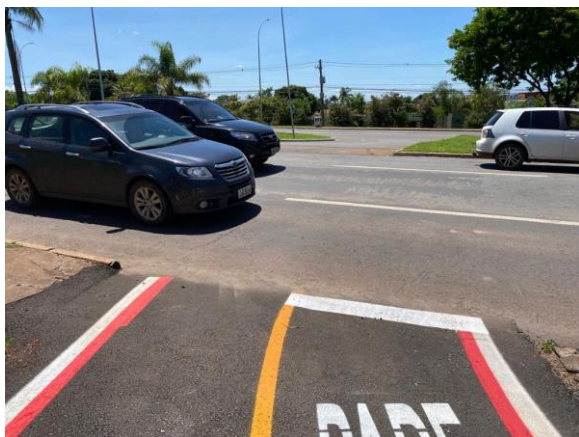
Descontinuidade da ciclovia e falta de sinalização horizontal no cruzamento do início do Lago Norte

A sinalização (horizontal e vertical) nos cruzamentos merece atenção especial, não apenas para os ciclistas, mas, principalmente, para os motoristas, que muitas vezes trafegam no local em alta velocidade, mediante adoção de mecanismos como lombadas ou sonorizadores, placas indicativas do cruzamento

com a ciclovia e da obrigatoriedade de redução de velocidade, além de iluminação adequada, a exemplo da que é utilizada em algumas faixas de pedestre.

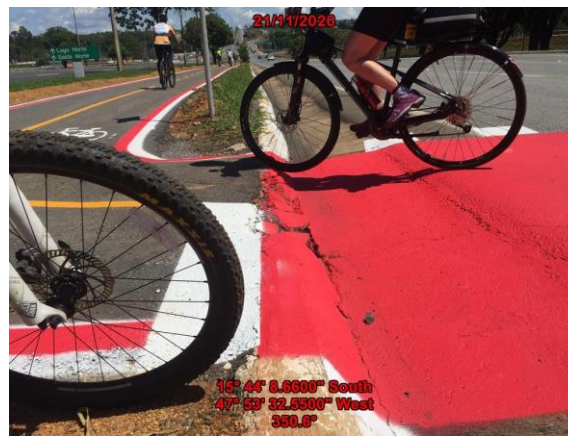
Outro aspecto importante verificado durante a vistoria foi a ausência de rampas ou de rebaixamento dos meios-fios em vários cruzamentos, ou, ainda, a existência de rampas defeituosas ou inadequadas (algumas delas entrecortadas por canaletas para escoamento de água), o que, além de dificultar o tráfego de ciclistas, sobretudo idosos, crianças e pessoas com mobilidade reduzida, pode aumentar os riscos de pneus furados, quedas e colisões. Tais dificuldades podem se agravar em condições de baixa visibilidade ou de chuva. O ideal seria a elevação dos trechos de cruzamento da ciclovia (travessia elevada), em vez do rebaixamento dos meios-fios ou a construção de rampas, pois isso contribuiria para aumentar a visibilidade desses locais e para obrigar os automóveis a reduzir a velocidade.

Ausência de rampa/rebaixamento de meios-fios no cruzamento com a L4

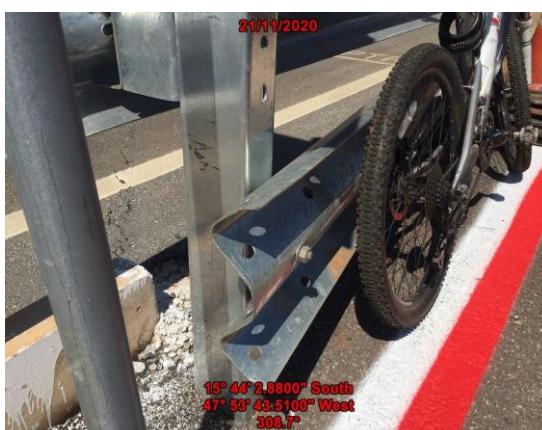
Nos locais onde já existem essas estruturas, é importante que não sejam deixadas pontas ou partes cortantes que possam causar ferimentos nos ciclistas, como se vê na imagem a seguir:

Estrutura pontiaguda e cortante voltada para a ciclovia

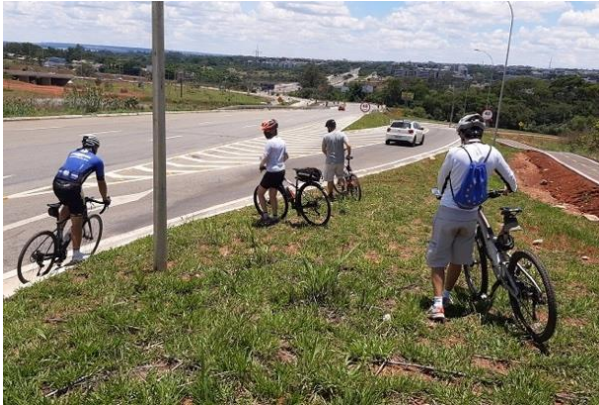
a) Ausência de ciclovia no sentido Sobradinho – Asa Norte

Ciclistas saem da ciclovia para seguir no sentido Asa Norte.
Uirá Lourenço

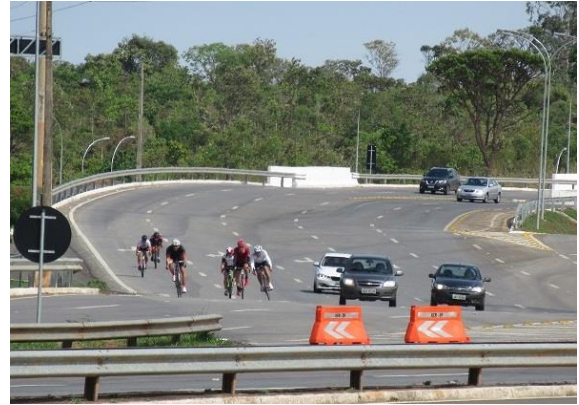
Grupo de ciclistas disputa espaço com os motoristas.
Uirá Lourenço

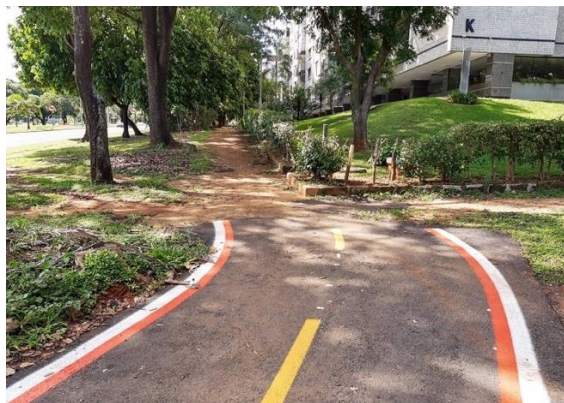
Interrupção da ciclovia na SQN 116 (Eixinho W).
Uirá Lourenço

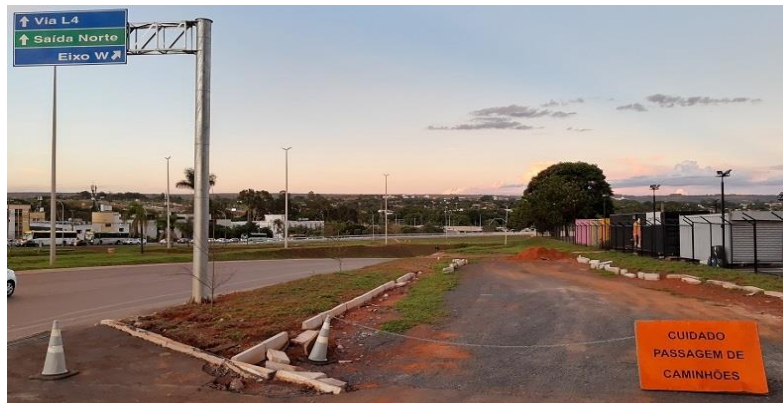
Ausência de ciclovia no final da W3 Norte, próximo ao hospital Santa Helena.

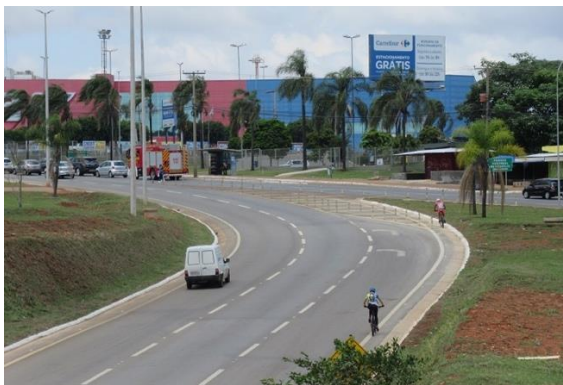
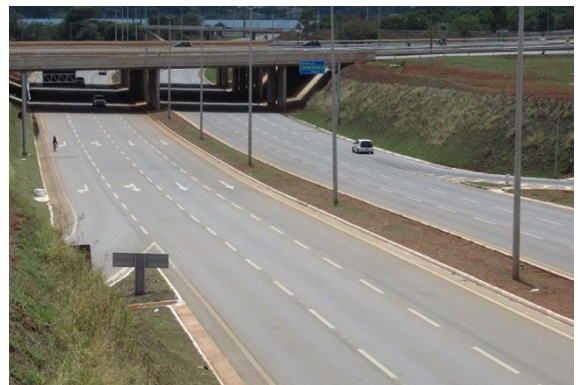
Ausência de espaço próprio para ciclistas entre a W3 e a L4 Norte. *Uirá Lourenço*

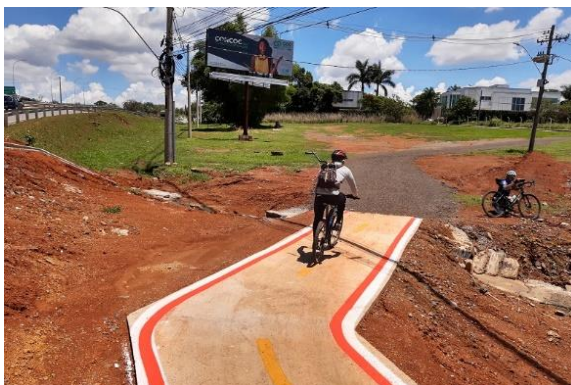
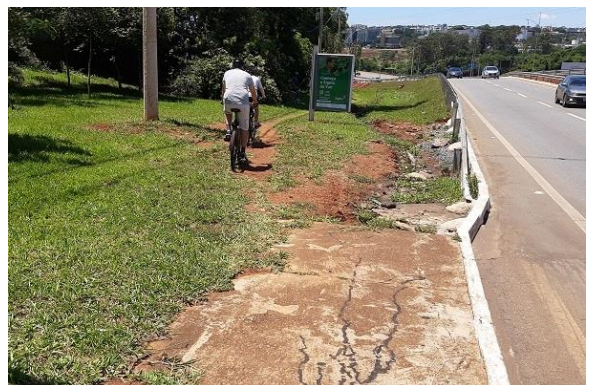
Interrupção da ciclovia no acesso ao Lago Norte. *Uirá Lourenço*

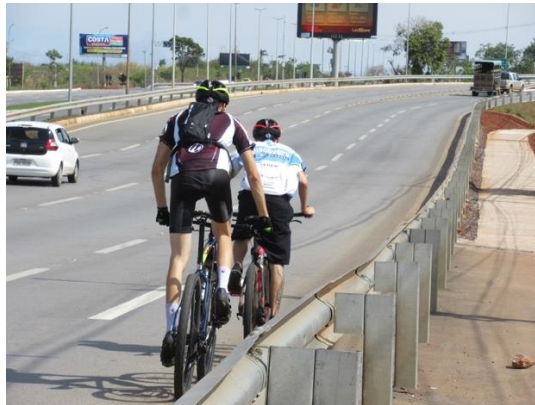
Alto risco para ciclistas no acesso ao Lago Norte. *Uirá Lourenço*

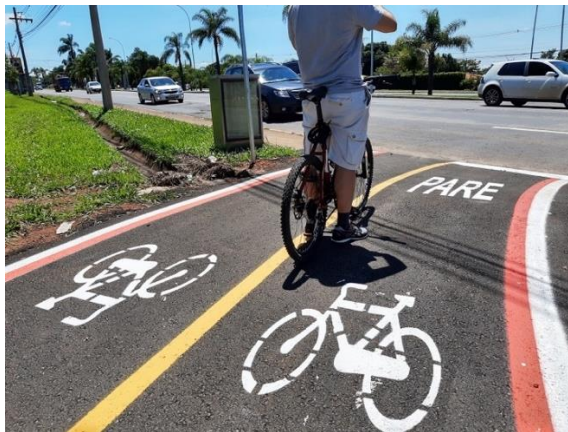
Interrupção da ciclovia no início do Lago Norte. *Uirá Lourenço*

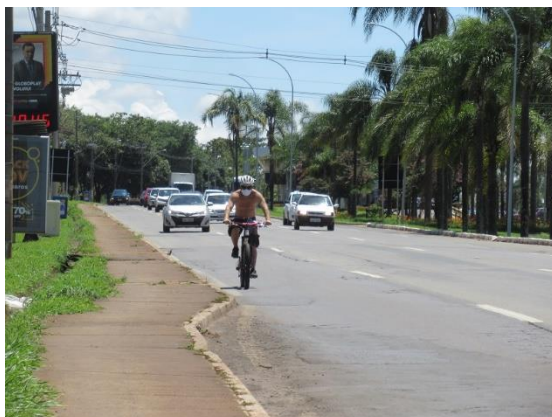
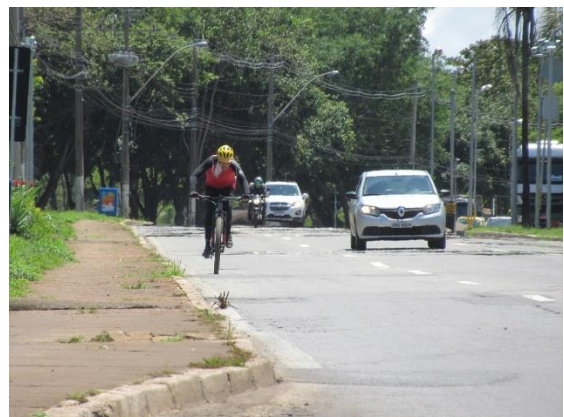
Ciclistas se arriscam entre os carros em alta velocidade.

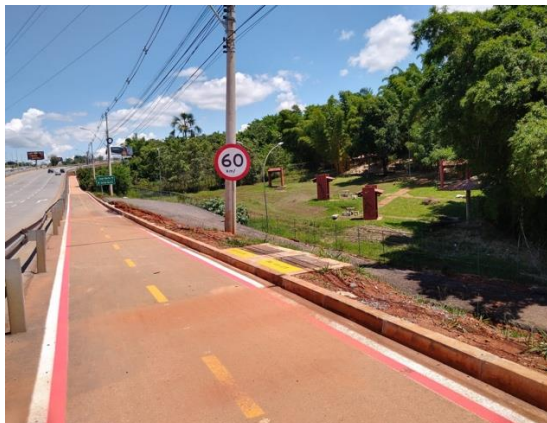
A ciclovia passa ao lado, mas não se conecta com o parque

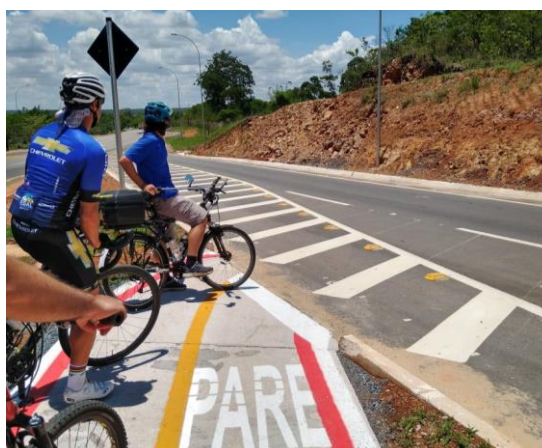
Interrupção da ciclovia no trecho que liga o Lago Norte à Epia Norte

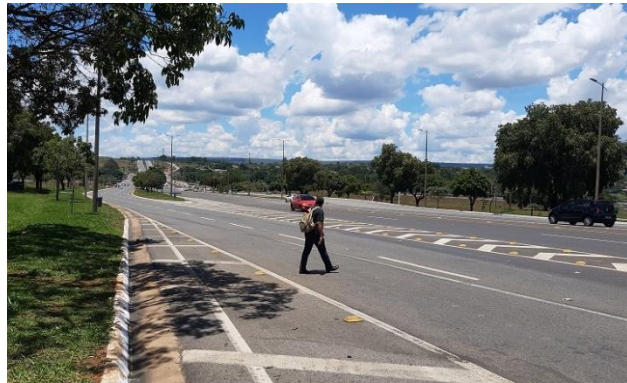
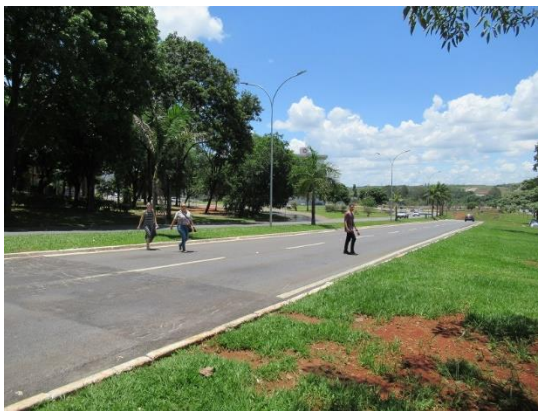
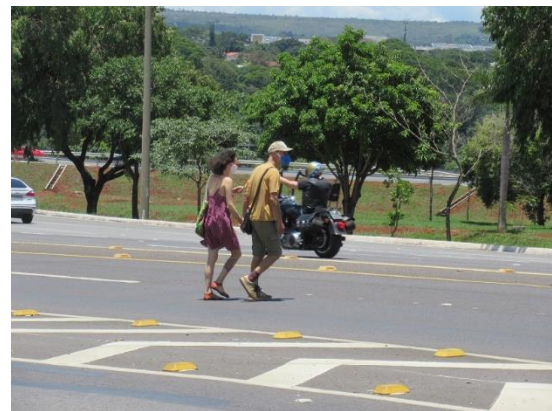
De fato, a exemplo do que já ocorre ao longo do Eixo Rodoviário, não existem locais seguros para passagem de pedestres no complexo do TTN, deixando vulneráveis as pessoas que precisam atravessar as pistas largas que existem no local. Essa situação é agravada pelo excesso de velocidade e pelo intenso fluxo de veículos na região. É o que se verifica, por exemplo, nas proximidades da ponte do Bragueto e no Eixo Rodoviário, na altura das quadras 116 e 216 Norte, onde há fluxo significativo de pedestres, que precisam correr entre os carros em alta velocidade para atravessar. As possíveis linhas de desejo dos pedestres ficam demarcadas nos canteiros gramados das pistas que passam por esses locais.

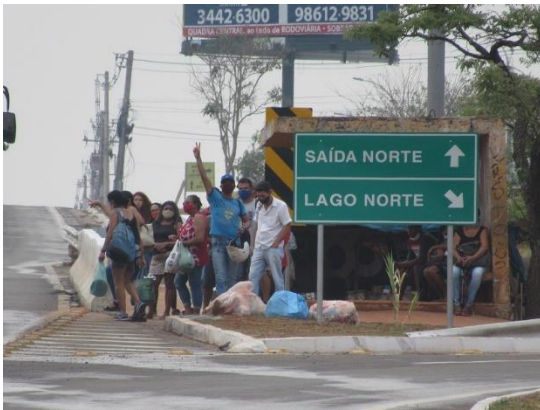
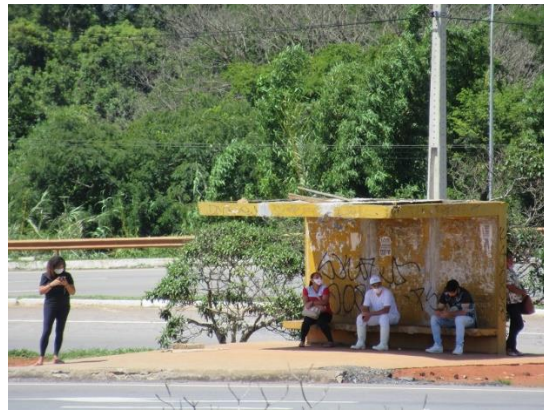
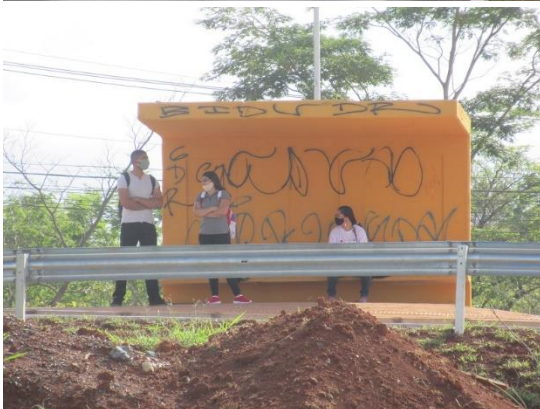
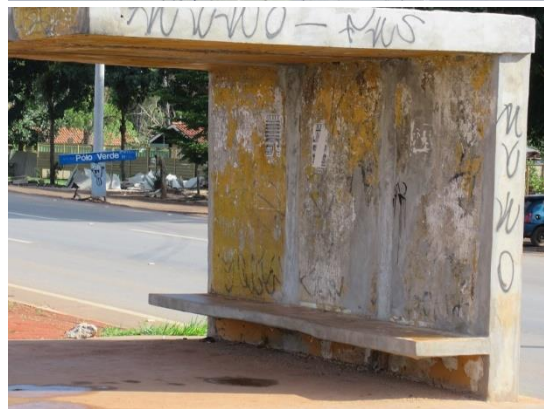
Além das dificuldades de acesso aos locais de embarque e desembarque, em razão das distâncias e da mencionada ausência de locais seguros de travessia, os usuários do transporte público coletivo ainda têm de enfrentar a precariedade e o desconforto das paradas de ônibus que servem o complexo do TTN, assim como a falta de informações sobre linhas e horários dos ônibus que passam pelo local. Além de pequenos para a quantidade de passageiros, alguns abrigos estão instalados em locais mal iluminados e desprovidos de calçadas acessíveis, o que configura um desrespeito às pessoas que dependem do sistema de transporte coletivo do Distrito Federal. Como se trata de uma obra nova, seria importante que houvesse uma revisão de toda a infraestrutura voltada para os usuários do STPC e da integração das paradas de ônibus com o sistema de mobilidade ativa (ciclovias e calçadas).

Pontos de ônibus na região do TTN. Uirá Lourenço
